Le Comité Syndical du Syndicat Mixte
d'Adduction des Eaux de la Lys
Réuni à Aire sur la Lys, le 12 décembre 2025

OBJET : Travaux d'amélioration de la ventilation de la tour de répartition à Prêmesques

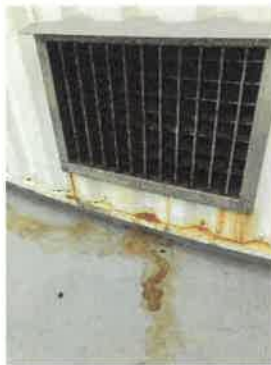
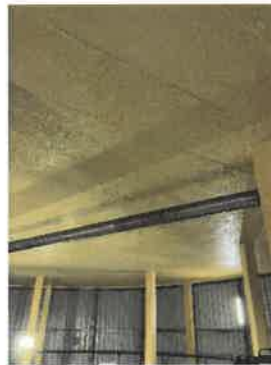
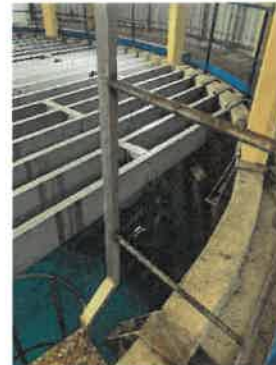
En 2023, la tour de répartition située à Prêmesques a fait l'objet d'une réhabilitation comprenant, en complément des travaux d'étanchéité, la pose d'une ventilation forcée d'extraction d'air et de deux grilles d'aération. Toutefois, depuis sa remise en service, plusieurs désordres ont été constatés : corrosion accélérée des équipements métalliques, fortes odeurs de chlore et condensation importante dans l'ouvrage.

- ❖ La première problématique concerne la qualité de l'air. Les analyses des composés chimiques présents dans l'air de l'ouvrage ont mis en évidence des concentrations élevées de trichlorure d'azote et d'acide chlorhydrique, constituant les principales causes des phénomènes de corrosion observés sur les équipements métalliques.

Le trichlorure d'azote se forme lorsque le chlore entre en contact avec de la matière organique. Dans le cas de la tour de répartition, l'eau provenant d'Aire sur la Lys arrive dans une cuve intérieure, qui lorsque qu'elle est remplie se déverse dans une cuve extérieure (couronne), créant ainsi une chute d'eau. Il semble que ce phénomène favorise la formation du composé.

- ❖ La seconde problématique porte sur un brassage non satisfaisant du volume de la tour, entraînant la présence de zones mortes en raison d'un flux d'air non homogène dans l'installation. Actuellement, l'air soufflé est principalement concentré sur une seule grille d'aération, et la direction des vents influence l'efficacité d'extraction des deux grilles de ventilation.

Ces opérations comprennent l'installation d'un caisson d'insufflation d'air mécanique de type centrale de traitement d'air (CTA) avec une unité de filtration pour contrôler la qualité de l'air insufflé dans la tour, la mise en place d'un réseau de gaines de soufflage réparties sur toute la surface de la tour afin d'assurer une diffusion homogène et un brassage efficace de l'air, ainsi que la pose de quatre à six grilles d'aération pour faciliter l'extraction de l'air et éviter la formation de zones mortes.
